국토부 건설사고조사위, 평택시 붕괴사고 조사결과 발표

- 계획과 다른 부실시공이 원인...표준시방서 개선 등 재발방지 필요 -

□ **평택 구조물 붕괴사고 개요**

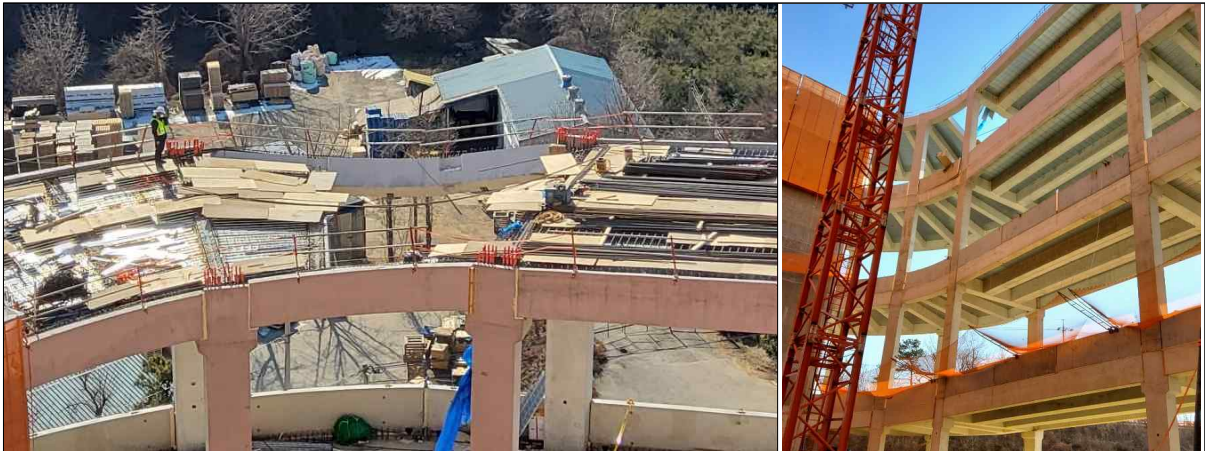
- (발생일/장소) '20.12.20.(일) 7:30분경, 평택시 청북읍 고렘리
- (사고내용) 5층 높이(10m) 자동차 진입로 설치공사 중 작업발판으로 사용하던 데크가 아래로 추락, 작업자 3명 사망, 2명 중상
- 데크의 추락 원인은 시공계획 미준수 등에 따른 곡선보의 전도로 데크를 지지해주던 가로보가 추락
